Отчет о проведении гидрохимической очистки котельной (пгт.Кропачёво, ул.Вокзальная, 1) средством «Антиржавин»

Котел ДЕ-4-14-ГМ-О/Р/

Теплообменник ПВ1-16

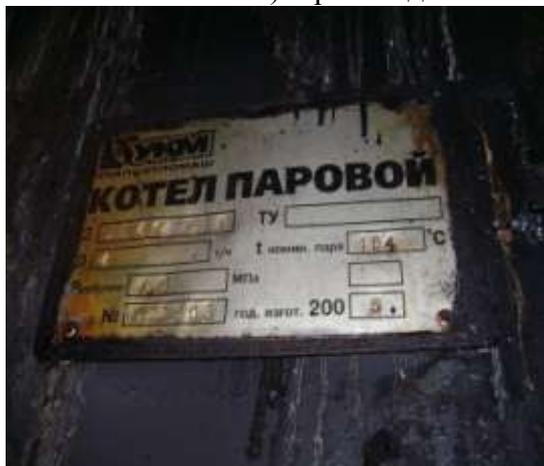
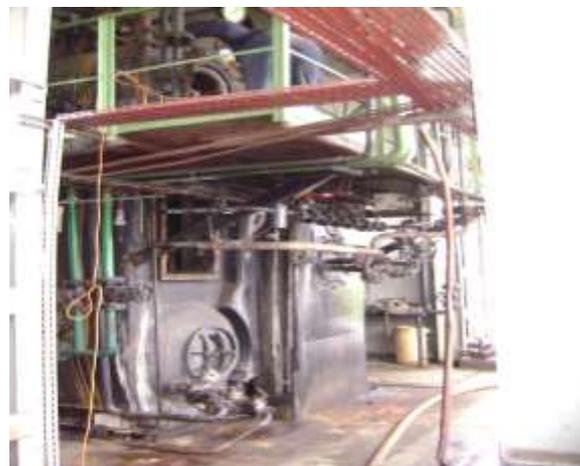
Объектом проведения гидрохимической очистки №1 является котел ДЕ-4-14-ГМ-О/Р/, установленный в котельной пгт.Кропачево, ул.Вокзальная,1. Для очистки трубного пространства котла использовалось средство «Антиржавин» (ТУ 2458-001-67017122-2011) производства ООО «Новохим».

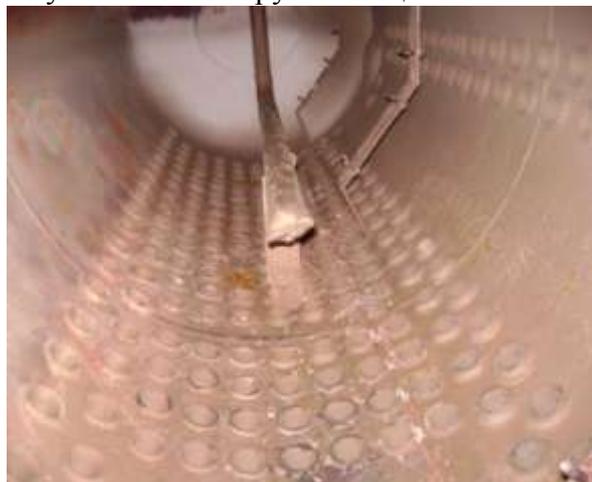
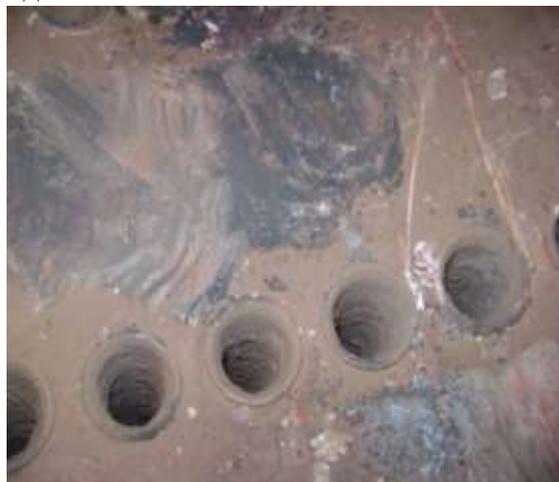
Работниками котельной был представлен котел с открытыми люками верхнего барабана. На прямом участке трубы обнаружен слой отложений толщиной до 2 мм, на участке сгиба трубы толщина отложений достигает 4 мм.

Был сделан вывод о том, что средняя толщина отложений на внутренней поверхности жаровых труб котлов составляет 3 мм. Потери тепла при накипи толщиной 1 мм, по данным ВТИ им. Дзержинского, составляют 7%.

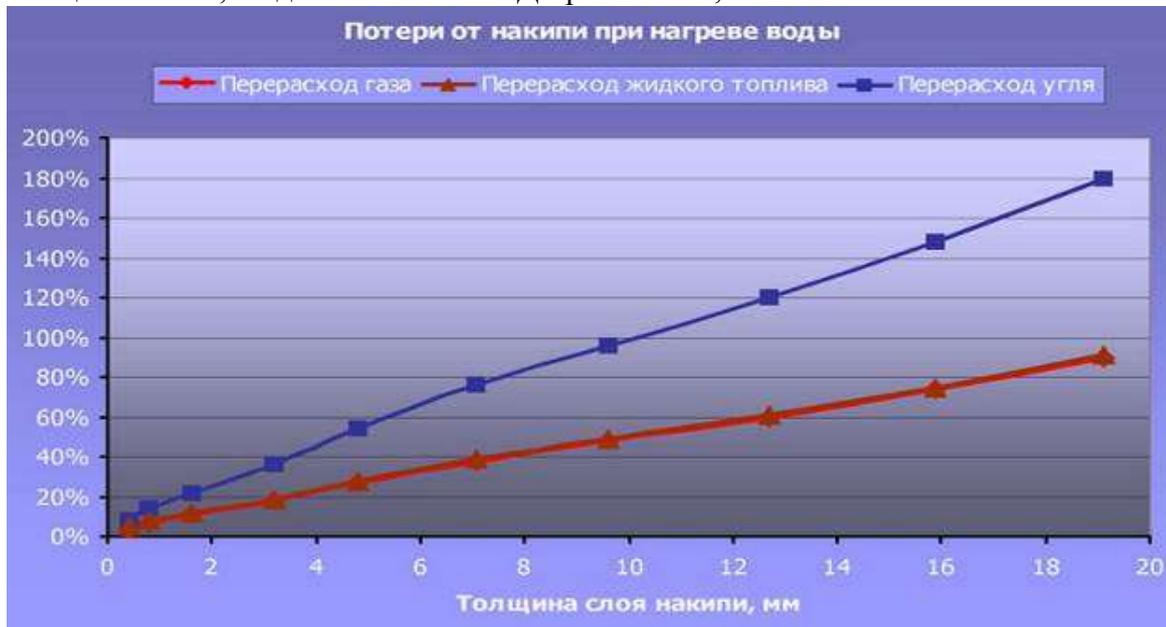
- Проведена экспериментальная очистка загрязненной шайбы в статическом режиме: шайба была помещена в раствор «Антиржавина» на несколько часов, после чего промыта водой. Это позволило полностью удалить отложения с внутренней и наружной поверхности шайбы.

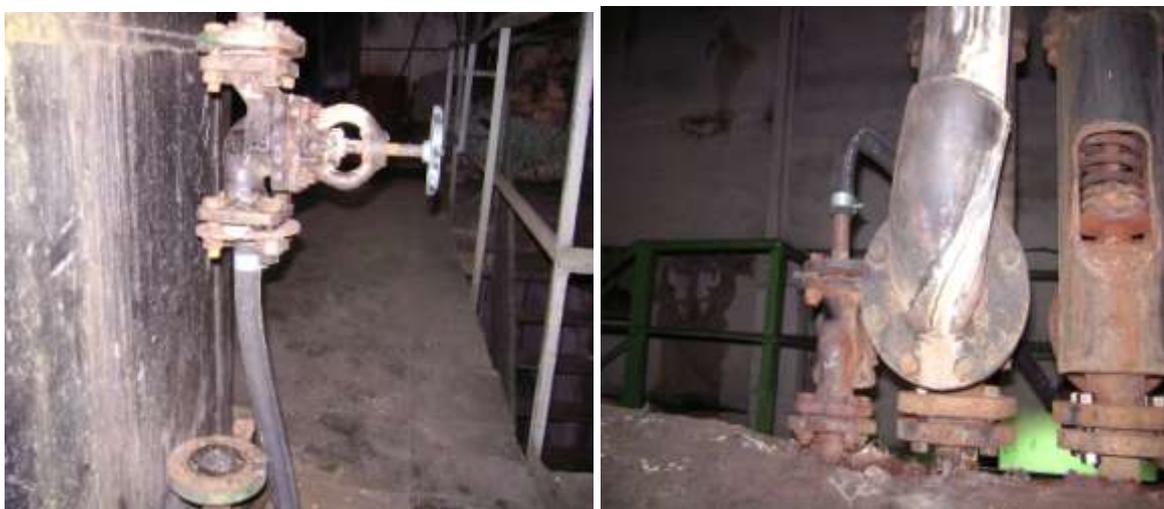
Для подключения промывочного оборудования был выбран существующий штуцер на подающем и продувочном трубопроводе котла.

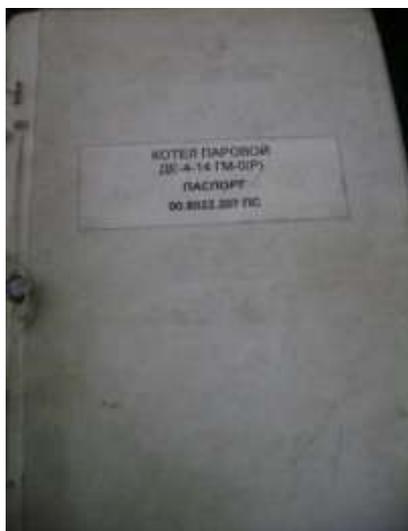
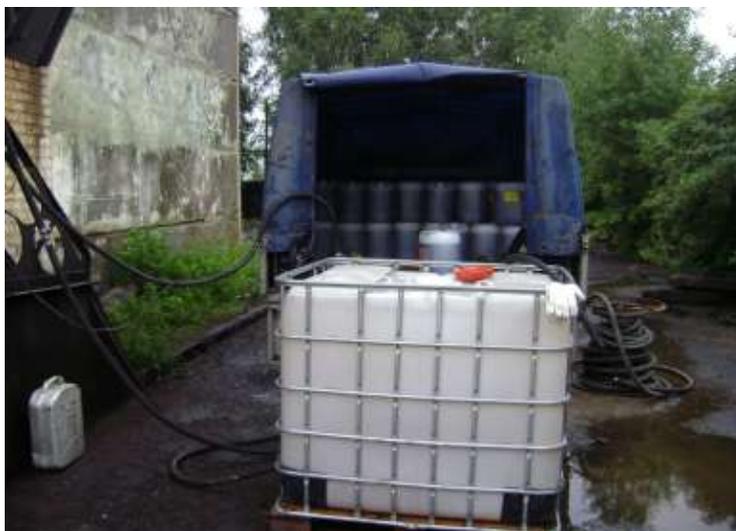
- Ознакомление с техническими характеристиками котла ДЕ-4-14-ГМ-О/Р/.
- Подбор и комплектация необходимого промывочного оборудования и инструмента.
- Доставка концентрата средства «Антиржавин», промывочного оборудования, буферных емкостей к месту проведения работ.

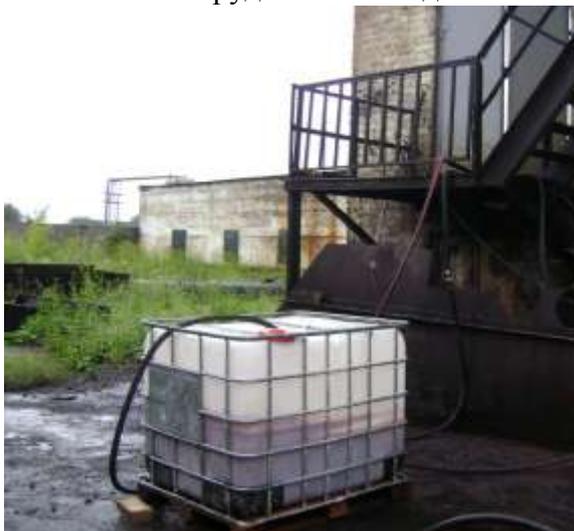
- слив воды из трубной части котла. Оценка внутреннего объема для расчета необходимого количества промывочного раствора.
- установка промывочного оборудования и подключение к котлу.

- заполнение котла водой, циркуляция с добавлением средства Антиржавин, Проведение гидрохимической очистки котла.
- слив и нейтрализация отработанного раствора.
- промывка трубной части котла водой.
- заполнение водой, проведение гидравлического испытания котла

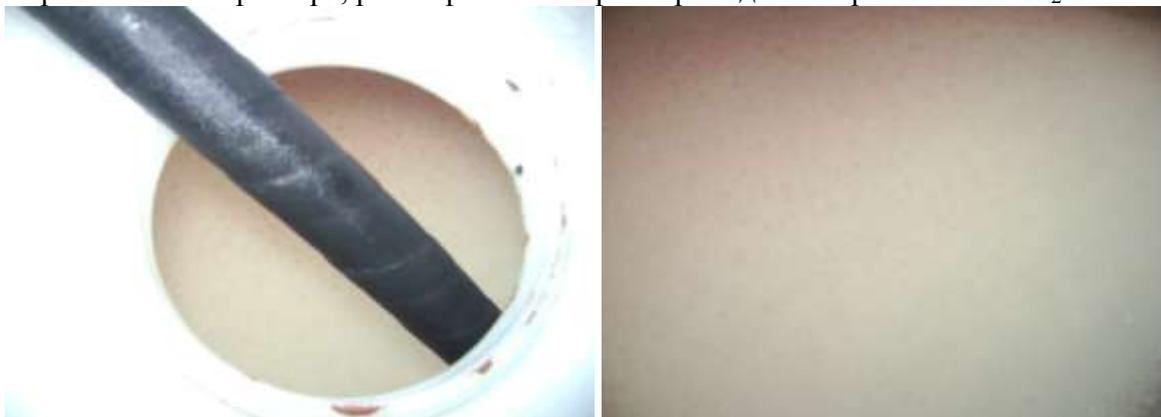
В ходе работ по проведению гидрохимической очистки наблюдалось выделение газа, о чем свидетельствует появление пены в промежуточной емкости. Это позволяет сделать вывод о том, что происходит удаление отложений карбонатного характера, растворение которых приводит к образованию CO_2 .

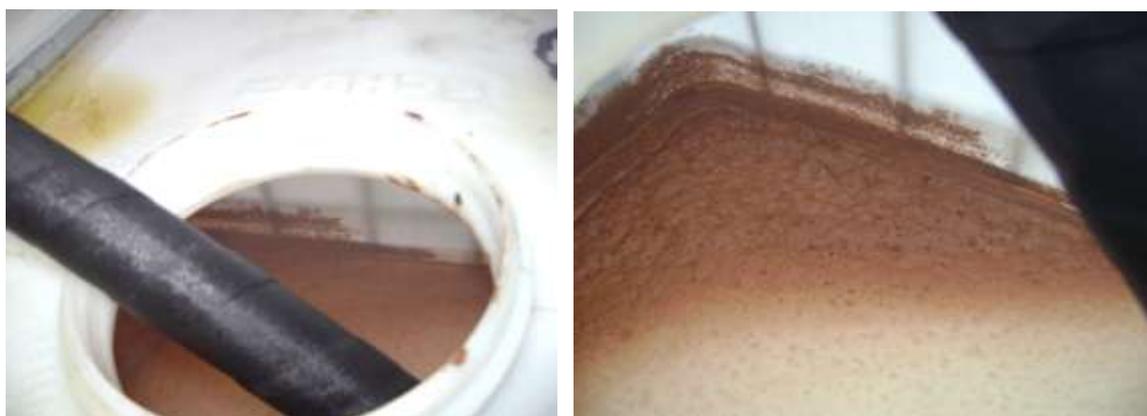
Также наблюдалось появление труднорастворимого темно-коричневого налета, представляющего собой комплексные соединения железа, на стенках промежуточной емкости и на поверхности промывочного раствора, что свидетельствует об удалении ржавчины с внутренней поверхности жаровых труб котла.

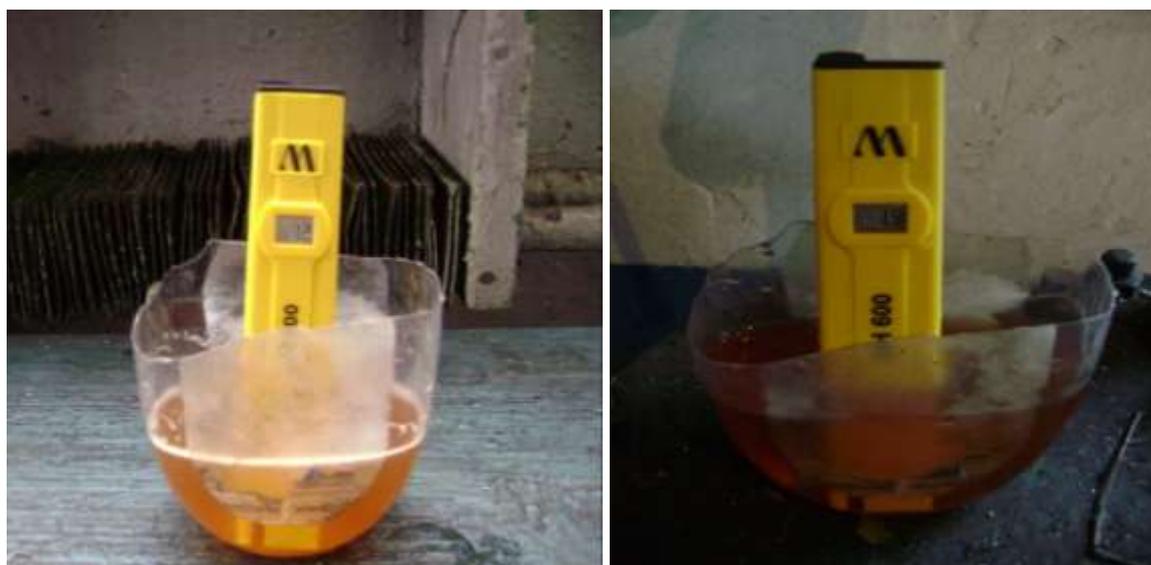
В процессе очистки отложения переходят в растворимое состояние и выводятся из оборудования вместе с промывочным раствором, о чем свидетельствует изменение цвета раствора, образование пены, и изменение pH промывочного раствора (проводились замеры прибором «рН метр 600»)

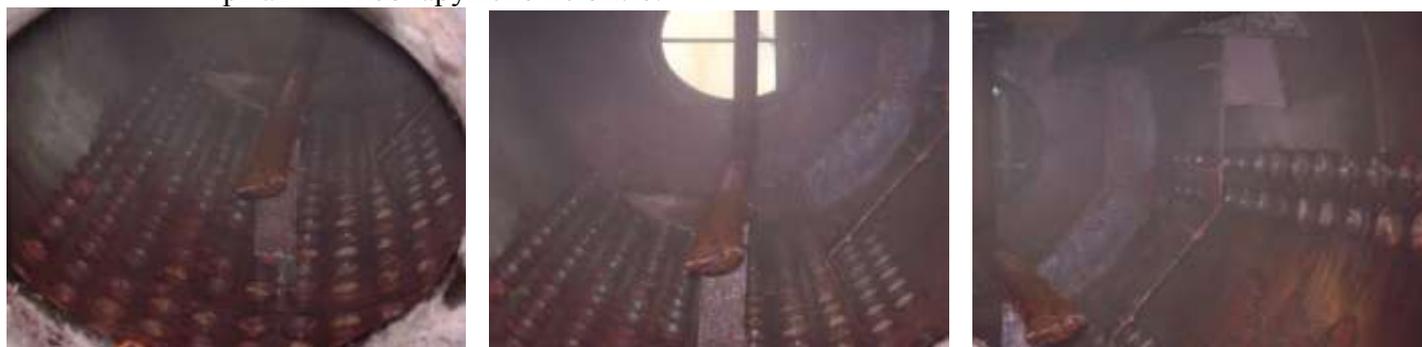
При осмотре внутренней поверхности коллекторов и трубок накипи и ржавчины обнаружено не было.

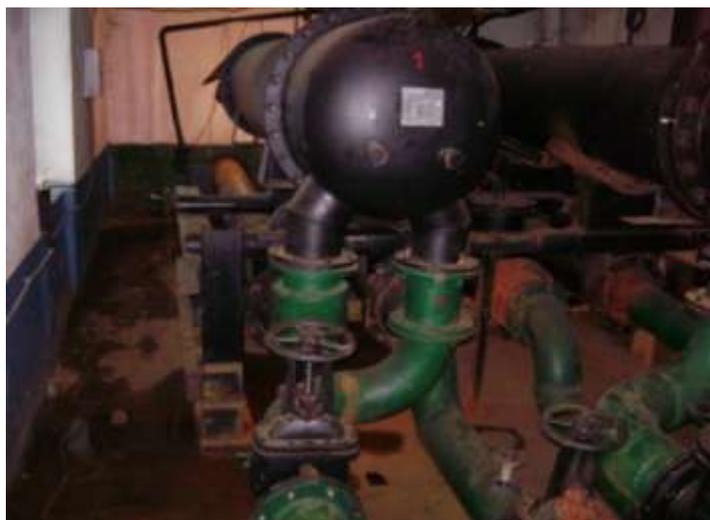
Объектом проведения гидрохимической очистки №2 является теплообменник **ПВ1-16**, установленный в котельной пгт. Кропачево, ул. Вокзальная, 1. Для очистки трубного пространства теплообменника использовалось средство «Антиржавин» (ТУ 2458-001-67017122-2011) производства ООО «Новохим».

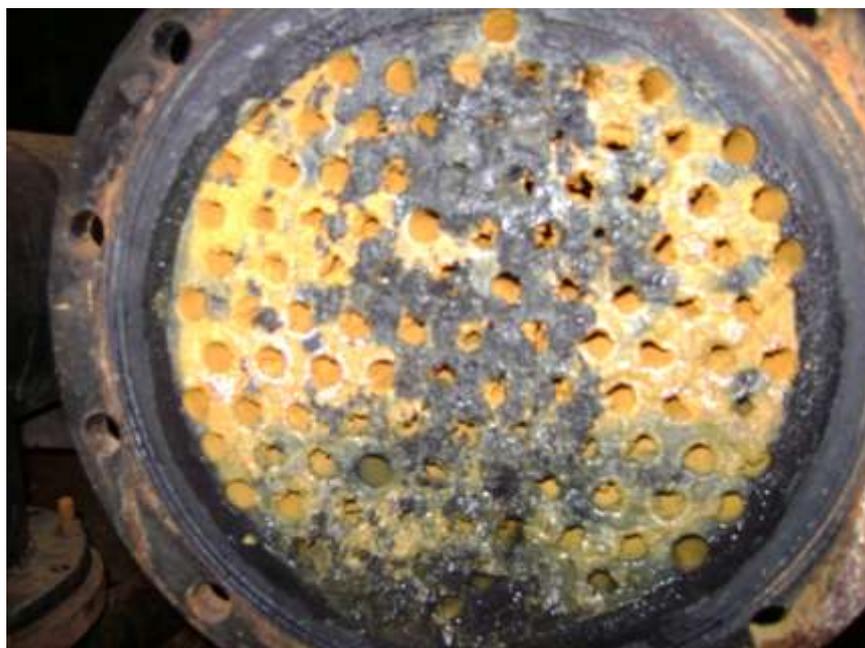
Работниками котельной был представлен теплообменник с демонтированным соединительным калачем. На внутренней поверхности трубок теплообменника обнаружен слой отложений толщиной до 3 мм.

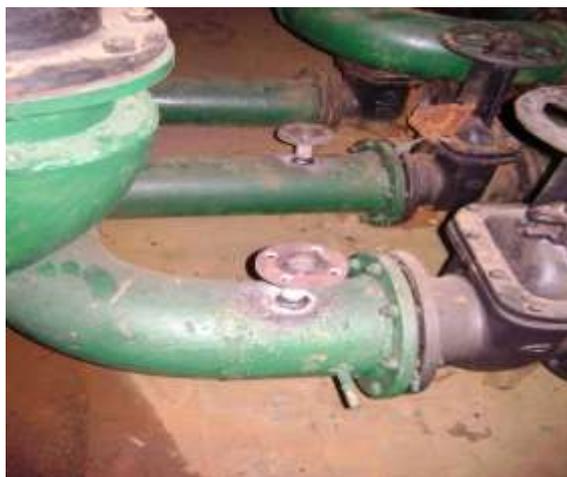
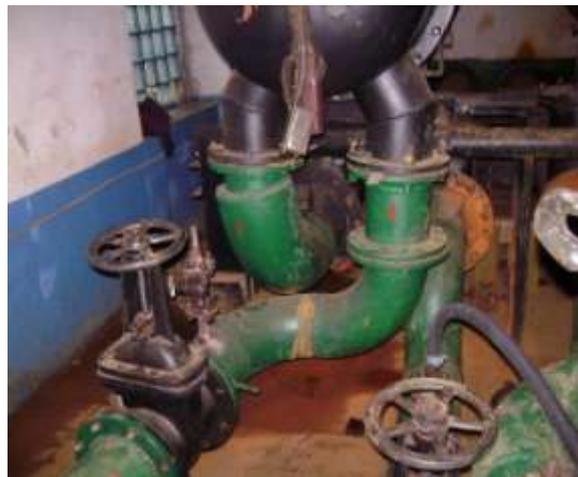
Для подключения промывочного оборудования к теплообменнику, в подающий и обратный трубопроводы были вварены дополнительные фланцы.

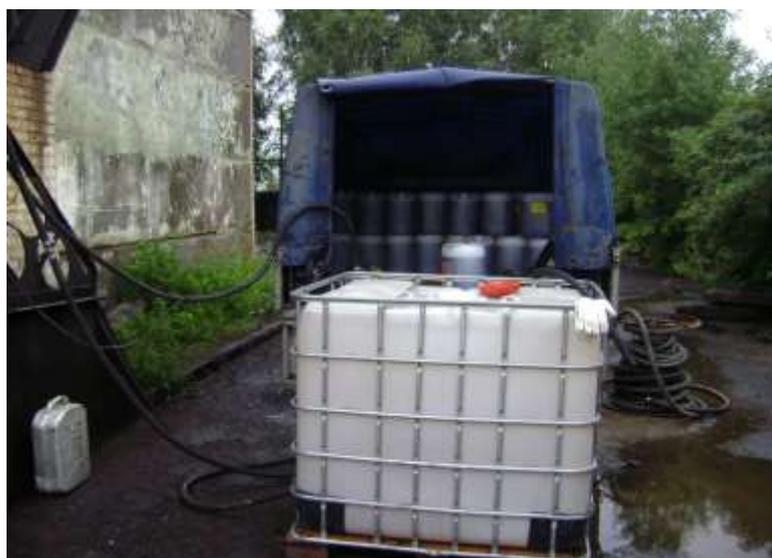
- Ознакомление с техническими характеристиками теплообменника ПВ1-16.
- Подбор и комплектация необходимого промывочного оборудования и инструмента.
- Доставка концентрата средства «Антиржавин», промывочного оборудования, буферных емкостей к месту проведения работ.

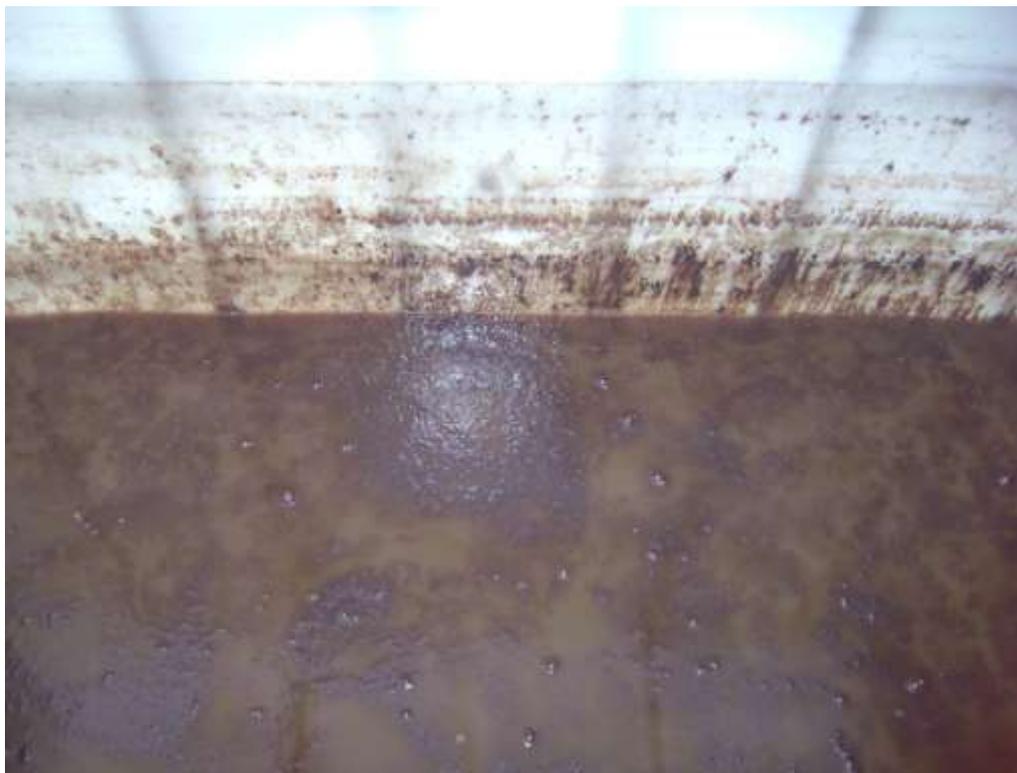
В ходе работ по проведению гидрохимической очистки наблюдалось появление труднорастворимого темно-коричневого налета, представляющего собой комплексные соединения железа, на стенках промежуточной емкости и на поверхности промывочного раствора, что свидетельствует об удалении ржавчины с внутренней поверхности трубок теплообменника.

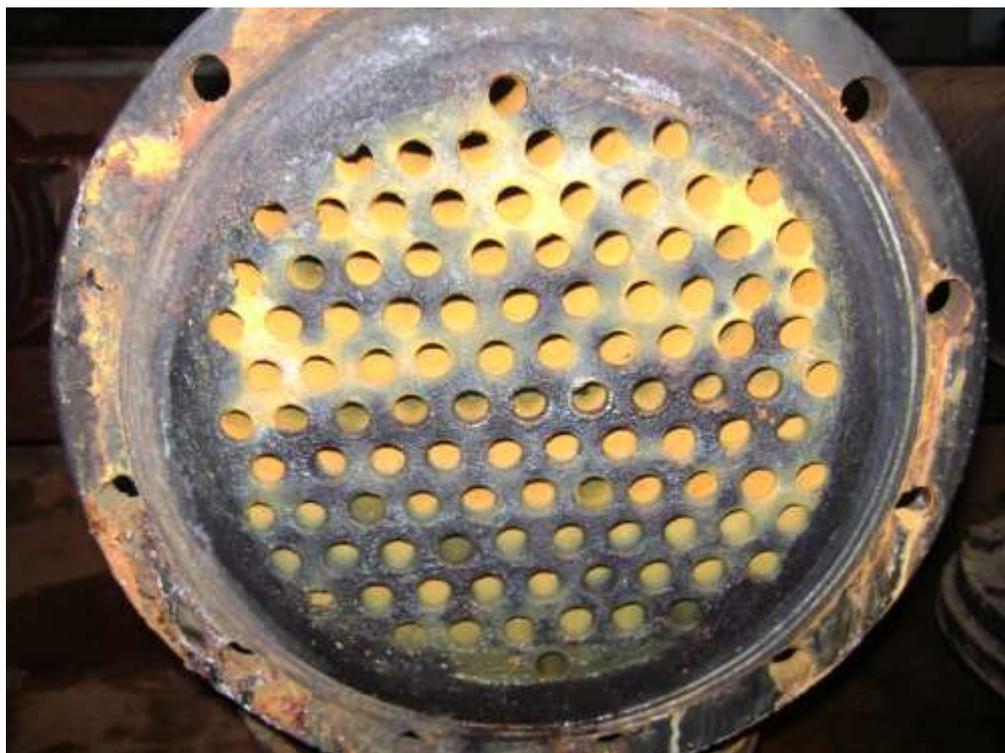
При осмотре внутренней поверхности трубок накипи и ржавчины обнаружено не было.
